## DIAGNÓSTICO DO VEÍCULO

O diagnóstico do veículo é um relatório completo com fotos do veículo, esse certificado fornece informações detalhadas sobre o estado do carro em análise, facilitando a decisão de compra.

## RESUMO DO LAUDO

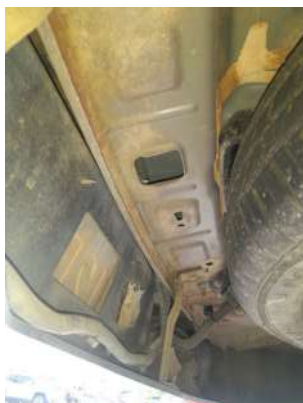
✓ Conjunto painel traseiro livre de defeitos

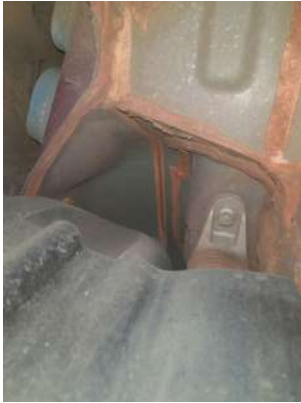
✓ Caixa do estepe livre de defeitos

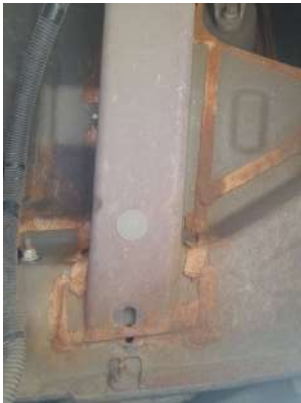
✓ Caixa de roda traseira esquerda livre de defeitos

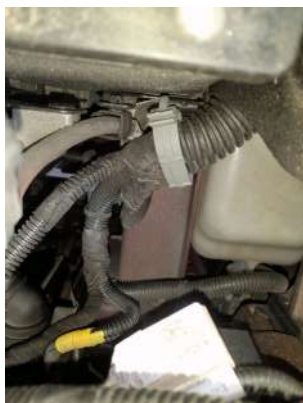
✓ Longarina dianteira esquerda livre de defeitos

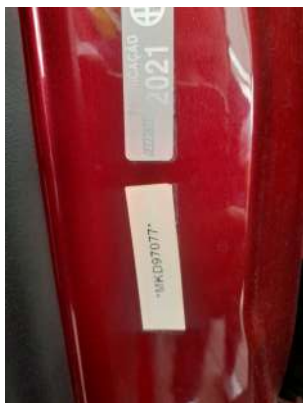
✓ Etiquetas ETA não danificadas

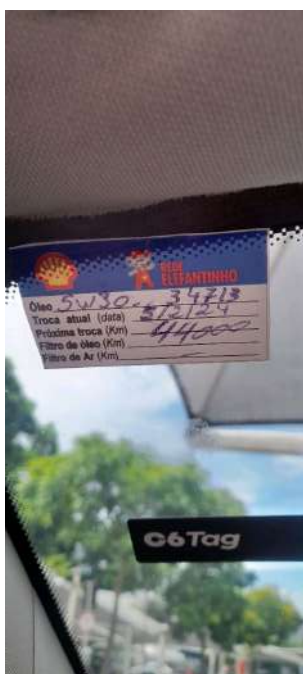
- ! Carro não possui as revisões requeridas pelo fabricante carimbadas no manual
